RENAISSANCE

Hvor langt skal man spole tilbage?

Børsen, København, Lorenz og Hans van Steenwinckel, 1619-24. Restaurering ved Leif Hansen Arkitekter, 2022-29. Foto: Leif Hansen

Fugtproblemer i Børsens facade har ledt til genopdagelse af den gamle arkitektur.

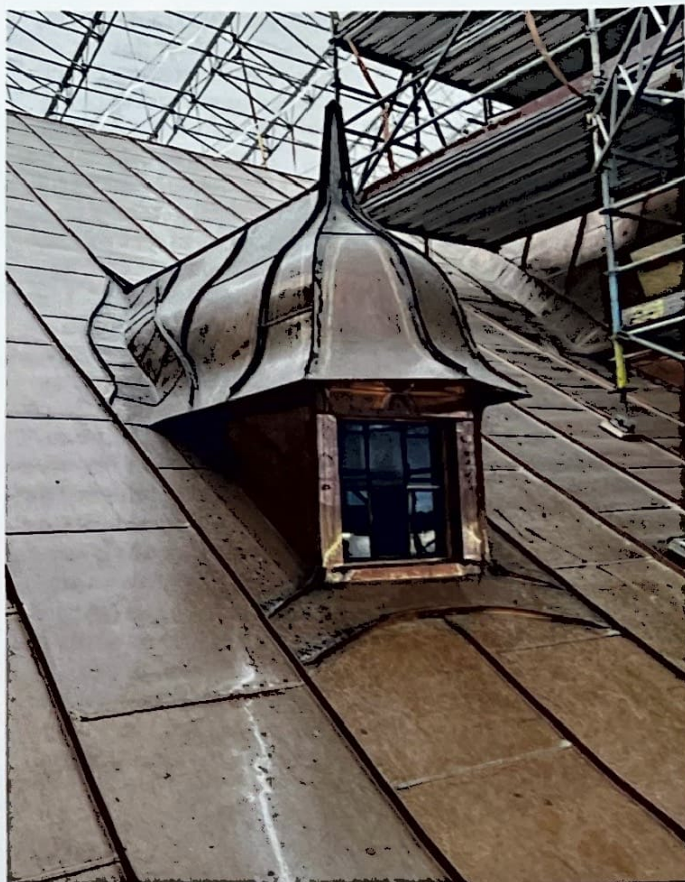
Restaureret kvist. Foto: Albert Algreen-Petersen

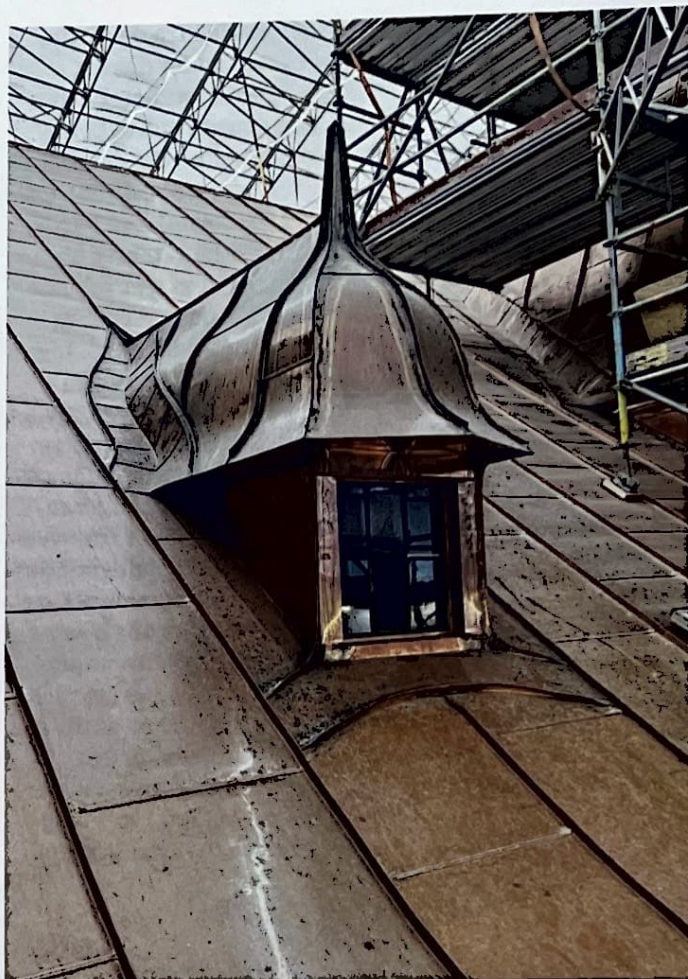
Restaureret kvist. Foto: Albert Algreen-Petersen

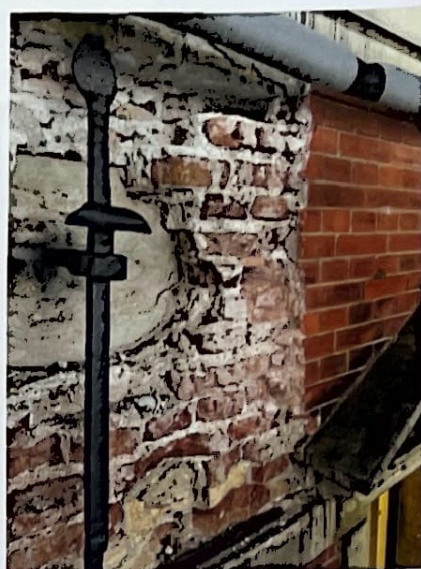
Teglskaller og cement hugges ned. Foto: Albert Algreen-Petersen

håndstrøgne mursten i facaden fra de glatte, hårdtbrændte skalsten, der sidder der nu, nærmest som en slags murstenstapet. Beslutningen om at ændre facaden står på to ben: Den tekniske del og så den æstetiske del. Det var arkitekten Ludvig Fenger (1833-1905), der stod for de nye facader i 1880'erne, med hårdt brændte teglskaller fra Tyskland muret op med cementmørtel. Stenene er meget robuste og udført med stor præcision og glat overflade, som man værdsatte på det tidspunkt. Lige omkring år 1900 sker der en stor nedbrydning af sandstenene. I 1905 er der en massiv udskiftning af sandsten, og allerede på dette tidspunkt begynder man at tilskrive nedbrydningen, at man har fået lavet om på fugtvandringen i bygning pga. de meget tætte murpartier. Vi har selv undersøgt fugtforholdene i de bagvedliggende mure, de er problematiske, og der er massiv saltsopstigning helt op til kordongesimsen. Saltene bevæger sig fra undergrunden, for bygningen står jo sådan set med fødderne i saltvand. Salt er ekstremt hårdt ved sandstenene. Derfor er konklusionen også, at man skal have transporteret fugten ud - ikke kun gennem sandstenene - men ud igennem murværket også, sådan som fugtvandringen har været tidligere.

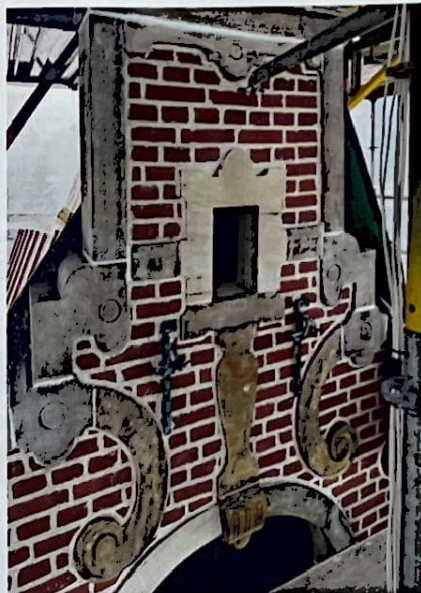
Nyopmuret gavkvist med håndstrøgne sten, nye sandstensdele og afrensede gamle sandsten. Foto: Albert Algreen-Petersen

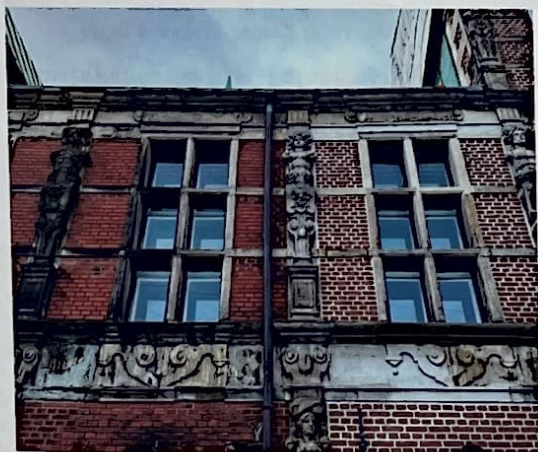
Facade med skalmur fra 1880'erne til venstre. Nyrestaureret facade med håndstrågne sten til højre. Foto: Albert Algreen-Petersen
